ANALISA KERUSAKAN PIPA CFB BOILER UNTUK MENENTUKAN PROGRAM PEMELIHARAAN LANJUT

Stephanus Andry Christanto*¹, Ahmad Zayadi*, dan Marsudi**

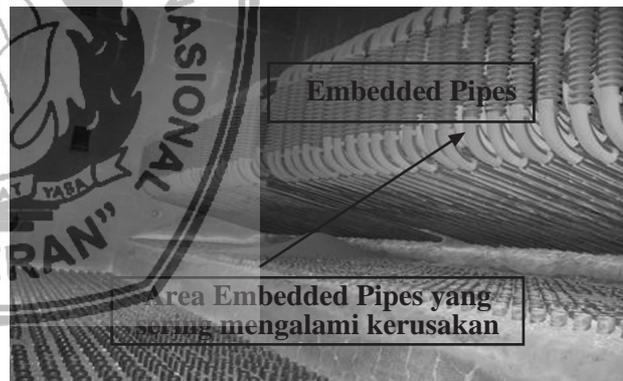
Gambar 1.

Kebocoran *waterwall pipes* ukuran 2 inch di dalam ruang bakar (*furnace*) sering terjadi pada boiler jenis CFB (*Circulating Fluidized Bed*) terutama pada sisi (*embedded pipes area*). Hal ini dapat terjadi karena beberapa faktor diantaranya: (1) adanya gesekan antara material bahan baku boiler (partikel batu bara, pasir silika atau kapur) di dalam ruang bakar, (2) tekanan ruang bakar yang tinggi karena di suplai oleh 2 *fan blower* yaitu *primary fan blower* dengan kecepatan alir sebesar 6700 m³/jam dan *secondary fan blower* dengan kecepatan alir dan 8400 m³/jam, (3) Lay out pipa preheater yang membentuk *embedded* atau menjorok kearah dalam *furnace* sehingga bersentuhan langsung dengan material-material di dalam boiler, (4) pemasangan perisai pelindung (*shields*) *preheater pipes* belum optimal, dan (5) kemungkinan adanya laju korosi pada bagian dalam *preheater pipes* yang dapat diakibatkan dari kurang sempurnanya proses pengolahan sistem *feed water* yang digunakan.

Lay out embedded pipes yang sering mengalami kerusakan

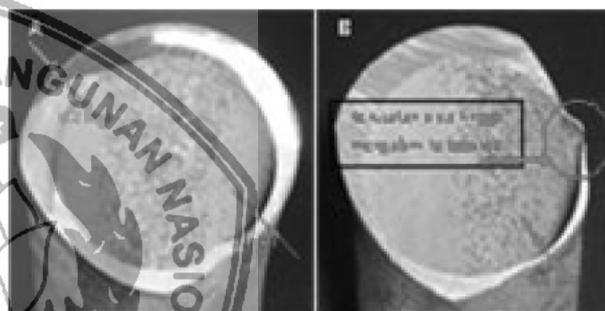
Gambar 3. Foto potongan melintang makroskopis pipa preheater.

Visual dan pemeriksaan *makroskopis* Pada setiap pipa mengalami penipisan yang beragam tetapi memiliki persamaan yaitu penipisan dengan tebal 0,5 mm s/d 1,0 mm dan tebal 6,2 mm berada pada sisi lengkungan pipa bagian luar dari pipa *preheater*.

Analisa *makro fraktografi* tidak banyak informasi yang didapat karena sifat dari kerusakan pipa hanya berupa penipisan pada permukaan luar pipa saja, sedangkan pada permukaan dalam kondisi normal.

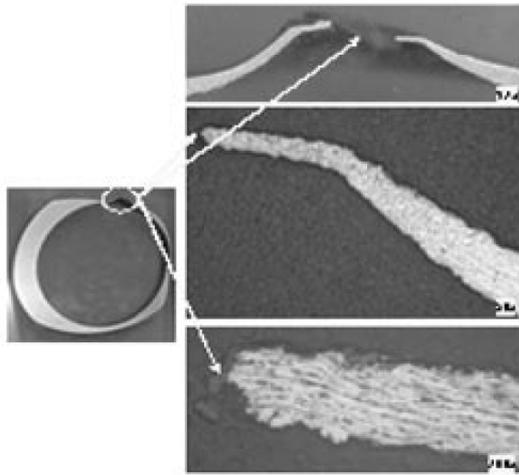
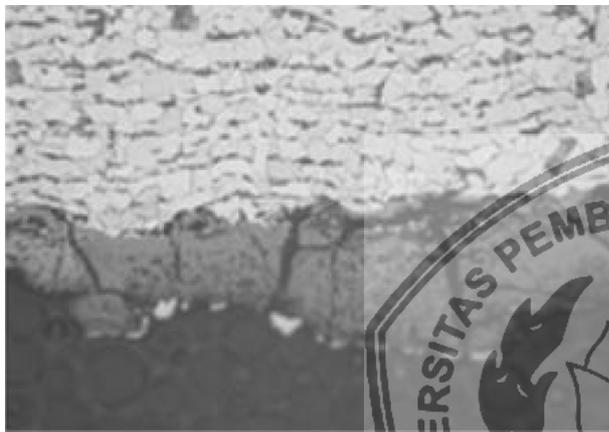
Gambar 4.

Hasil pengamatan dan pemeriksaan struktur mikro secara menyeluruh antara bagian yang tipis dan yang tebal tidak berubah strukturnya. Pada bagian yang tipis terutama diameter luar yang terkikis struktur mikro berupa *ferit* (putih) dan *perlit* (hitam) dan mengalami deformasi akibat benturan pasir/partikel debu batu bara. Pada diameter dalam terdapat oksida/deposit dari proses *water treatment* dan terdapat unsur tembaga (Cu) diduga larut dengan larutan kimia *water treatment* dari *tube exchanger*.

Struktur mikro diameter dalam terdapat kikisan akibat partikel pasir & batu bara serta deposit dari steam dan ditemukan material Cu (kuning)

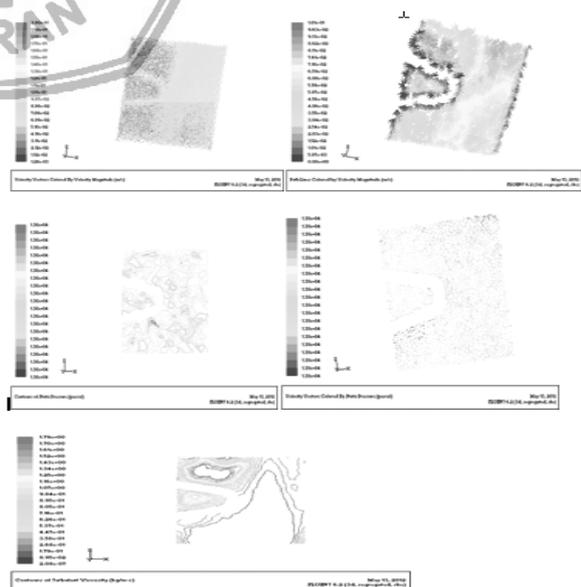
Gambar 5.

Hasil simulasi *fluida di furnace boiler*

Kerusakan tersebut dapat diakibatkan karena adanya pengikisan material bed dalam furnace dengan bantuan pemodelan dan simulasi dengan bantuan perangkat lunak CFD (Computational Fluid Dynamics). Sehingga dapat diperoleh hasil sebagai berikut: (1) adanya kelebihan aliran yang diberikan pada saat pengoperasian boiler tersebut, (2) adanya kelebihan jumlah partikel baik dari partikel-partikel yang ada dalam batu bara maupun

dari partikel pasir silika, (3) pressure dalam furnace masih cukup rendah dan merata, dan (4) temperatur dalam furnace kemungkinan masih cukup rendah.

Hasil pembahasan mengenai kondisi operasi CFB Boiler maka ada beberapa langkah yang dilakukan guna mengurangi kerusakan embedded pipe, diantaranya adalah: (1) memilih pemakaian pasir silika dengan diameter partikel 0-4 mm dibandingkan dengan diameter 4-6 mm serta mencoba mengurangi konsumsi pasir silika dari 1.05 kg/ton sampai menjadi sekitar 0.50 kg/ton. Hal ini untuk mengurangi solid profile dalam furnace. Dengan berkurangnya solid profile dalam furnace tanpa mengganggu proses pembakaran dalam furnace akan mengurangi friksi di dalam furnace yang pada akhirnya akan mengurangi kerusakan pada pipa boiler atau memperpanjang umur pakai pipa boiler itu sendiri, dan (2) mengurangi aliran udara dari primary dan secondary fan. Adapun pengurangan tersebut dapat disimulasikan terlebih dahulu berdasarkan hasil software CFD – Fluent dengan pengurangan sebagai berikut: Primary blower fan dari 6700 m³/jam menjadi 6000 m³/jam, dan Secondary blower fan dari 8400 m³/jam menjadi 6500 m³/jam.

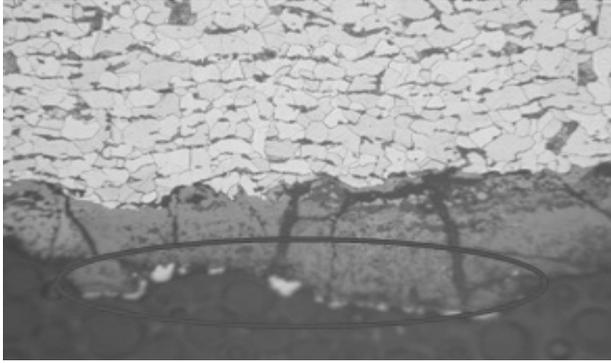
Indikasi kerusakan pada condenser ini dapat dilihat dari kandungan Cu dalam pipa preheater.

Gambar 6. Kandungan Cu dalam pipa preheater.

Kandungan Cu ini diakibatkan karena condenser mengalami kebocoran. Salah satu sebab kebocoran *condenser* adalah kurang optimalnya program pengolahan *feed water* sehingga korosi mulai terjadi pada *condenser*. Cara yang efektif dan cepat untuk mengatasi korosi pada *condenser* adalah: *cleaning secara kimia, dan cleaning secara mekanis/fisik*
