METODE PEMELIHARAAN YANG TEPAT LAMBUNG KAPAL TYPE PATROLI V30 BERBAHAN FIBERGLASS

Amir Marasabessy¹, Iswadi Nur, dan Bambang Sudjasta

Program Studi Teknik Perkapalan, FT, UPN "Veteran" Jakarta

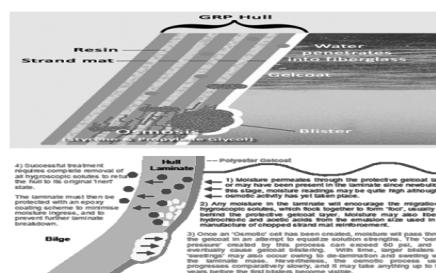
Peristiwa osmosis sebagaimana yang di perlihatkan gambar 2, bukan penyerapan air laut kedalam serat penguat GRP (*Glass Reinforced Polyester*) melalui *gelcoat*, melainkan akibat proses laminasi yang kurang baik saat produksi. Laminasi serat *fiberglass* yang dilakukan secara manual berpeluang menimbulkan *air trap*, yang kemudian akan menimbulkan kelembaban dan dalam waktu tertentu akan membentuk kekuatan menekan *gelcoat* sehingga terjadi *blister* sesuai gambar 3 dan hal ini yang menyebabkan terjadi penyerapan air laut kedalam serat *fiberglass* (Nigel Clegg, 2011).

Gambar 2. Peristiwa osmosis laminasi GRP

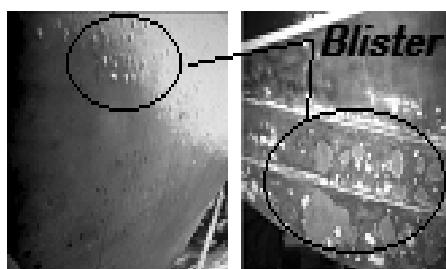
Gambar 3. Blister pada zona lambung

hal ini berpeluang menimbulkan *air trap* dan dalam waktu tertentu menimbulkan kelembaban. Kelembaban membentuk kekuatan yang kemudian menekan *gelcoat* berbentuk *blister* (lepuh) dan dapat mengakibatkan penyerapan air ke dalam serat *fiberglass*.

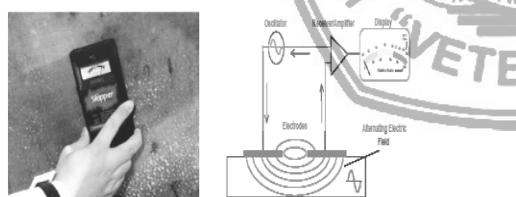
Alat yang digunakan untuk mengukur kandungan air adalah *Electrophysics* atau *Skipper* sebagaimana yang diperlihatkan pada gambar 4, alat ini ditempelkan pada titik-titik pengukuran yang telah ditandai dan hasil pengukuran dapat terbaca pada indikator dengan besaran angka dalam prosentase.

Gambar 4. Alat ukur kelembaban fiberglass

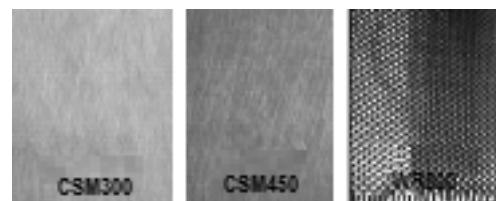
Gambar 6. Serat fiberglass CSM dan WR

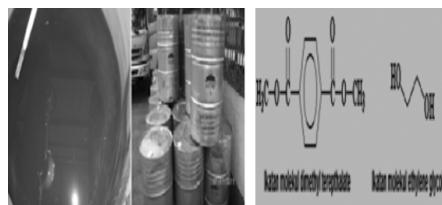
Matriks resin, di mana resin adalah material cair sebagai pengikat serat *fiberglass*. Resin dengan type polyester (*Orthophthalic*) merupakan cairan base yang tahan terhadap korosi air laut dan larutan asam, mampu menahan resapan air (*adhesion*) tetapi mempunyai ke kuatan tarik dankekakuan yang rendah. Resin *Polyester* berasal dari bahan nabati yang terdiri dari *Dimethyl Therephthalate acid* dengan formula kimia $C_6H_4(COOH)_2$ dan *Ethylene Glycol* $C_2H_6O_2$ sebagaimana yang diperlihatkan pada gambar 7.

Gambar 7. Resin *Polyester* dengan ikatan molekul

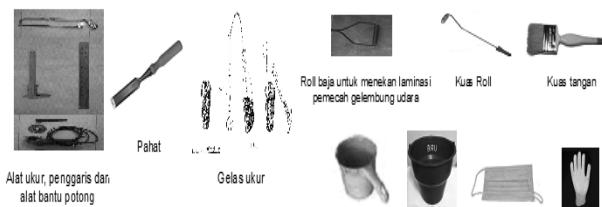
Peralatan yang digunakan untuk laminasi sambungan pelat *fiberglass* terdiri dari peralatan utama dan peralatan bantu, sesuai gambar 18.

Gambar 18.
Peralatan utama dan bantu laminasi pelat *fiberglass*

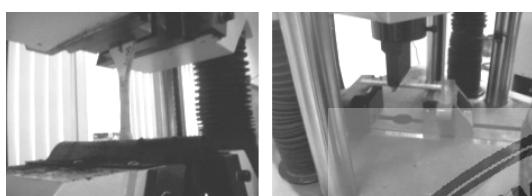
Proses pengujian Mekanis, pengujian spesimen pelat dilakukan di Laboratorium Las dan Material PT. Biro Klasifikasi Indonesia (Persero), Jl. Yos Sudarso Tanjung Priok Jakarta Utara, telah terakreditasi sesuai ISO 17025:2008 sebagai laboratorium pengujian dari Komite Akreditasi Nasional - KAN (No. LP 442 IDN). Proses pengujian mekanis untuk uji tarik dan tekuk sesuai diperlihatkan pada gambar 23.

Gambar 23. Proses uji tarik dan tekuk

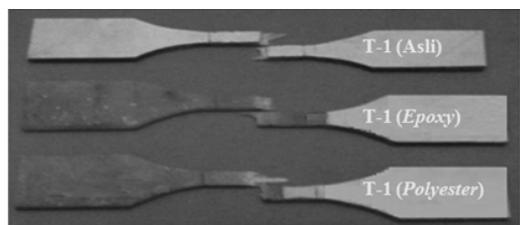
Data hasil uji tarik dan tekuk sebagaimana diperlihatkan pada tabel 7 dan tabel 8, dengan visual patahan spesimen pelat sesuai gambar 24 dan gambar 25.

Gambar 24. Visual patahan spesimen pelat

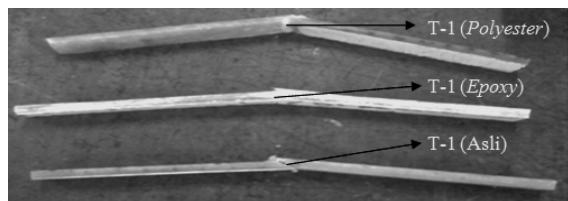
Gambar 25. Visual patahan spesimen pelat

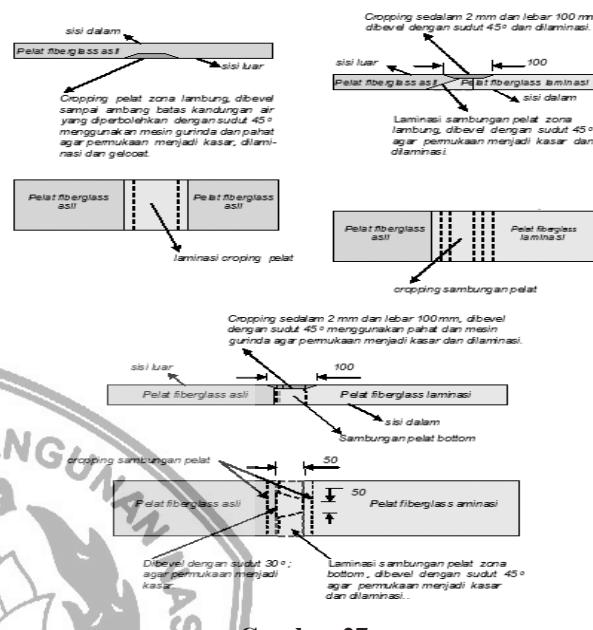
Gambar 27.

Perawatan *cropping*/ penggantian pelat zona lambung dan bottom menggunakan metode penyambungan sesuai gambar 27.

Metode penyambungan pelat zona lambung, bottom dan *cropping*

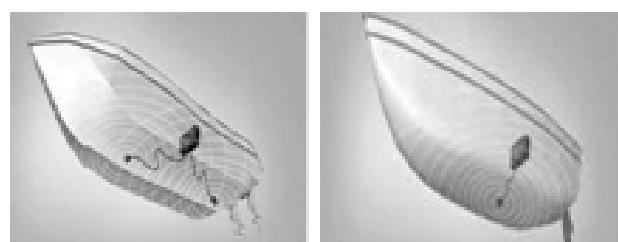
Sebagai tindakan *preventive* dan *predictive maintenance* menghindari pemeliharaan penggantian pelat zona lambung dibawah garis air yang lebih luas, maka perlu dipasang *ultrasonik antifouling system* dibagian dalam lambung kapal seperti yang diperlihatkan pada gambar 28.

Gambar 28. *Ultrasonik Antifouling System*

Ultrasonik antifouling system di hubungkan ke arus listrik AC, prinsip kerja sebagai bolak gelombang suara frekuensi tinggi dan rendah untuk untuk memecah ganggang sesuai gambar 29, guna mencegah laju pertumbuhan tiram.
